PLAN GENERAL DE ORDENACIÓN URBANÍSTICA DE LEPE
CATÁLOGO DE BIENES INMUEBLES Y YACIMIENTOS ARQUEOLÓGICOS

FICHAS DE BIENES INMUEBLES

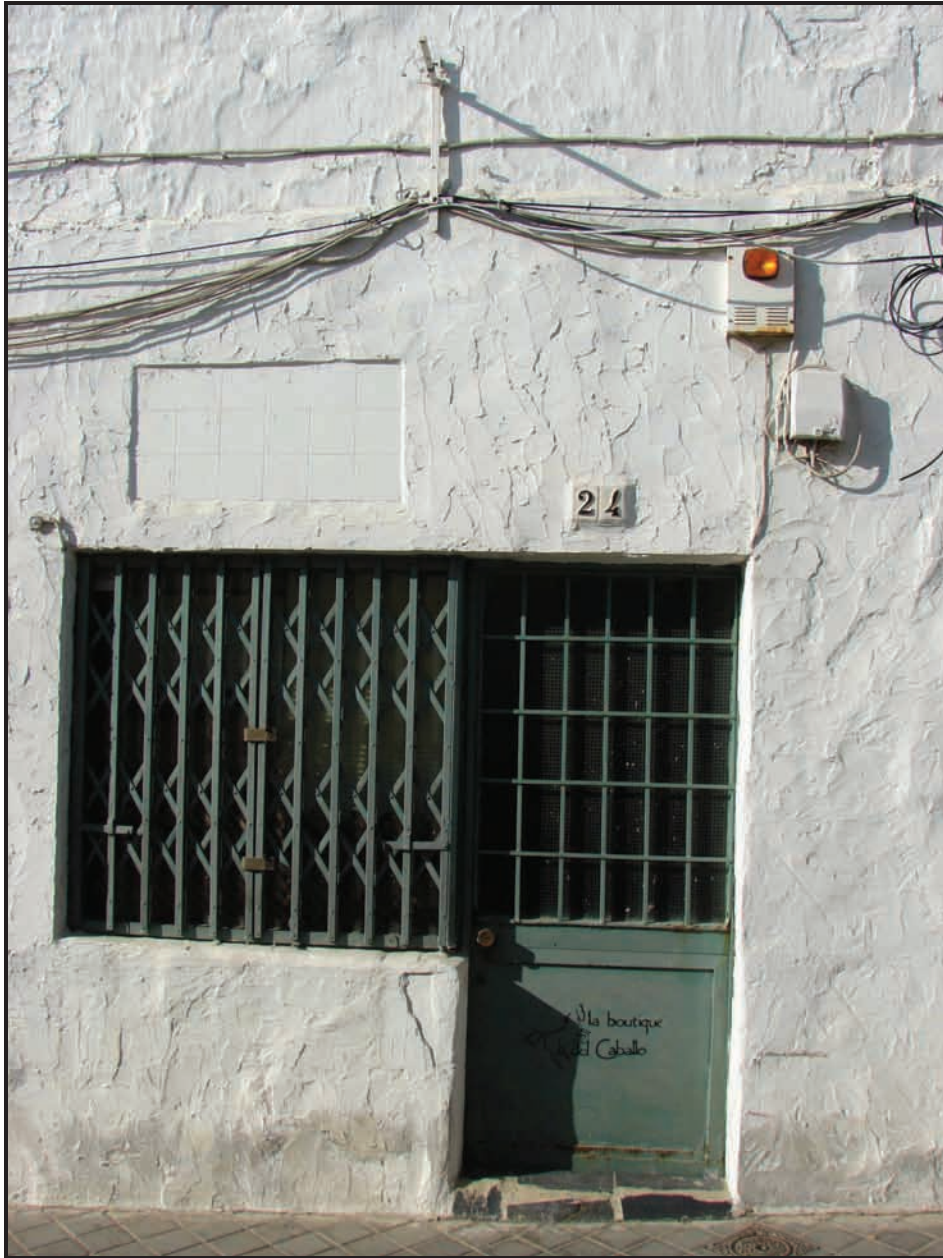
Foto 5. Detalle de la fachada modificada para escaparate y acceso a una antigua tienda. Ostenta el número 24, pero aunque se corrobora con el parcelario no existe una subdivisión de la parcela. Obsérvese la contaminación visual de los cables y la alarma antirrobo.
